# Historia naprawy latarki Fenix UC30

Chciałbym opisać nietypową usterkę latarki oraz sposób, w jaki próbowałem sobie z nią poradzić. Choć ostatecznie zakończyło się to sukcesem, moje działania były dalekie od optymalnych. Mam jednak nadzieję, że ta historia pokaże innym, że nie zawsze źródło problemu znajduje się tam, gdzie go szukamy.

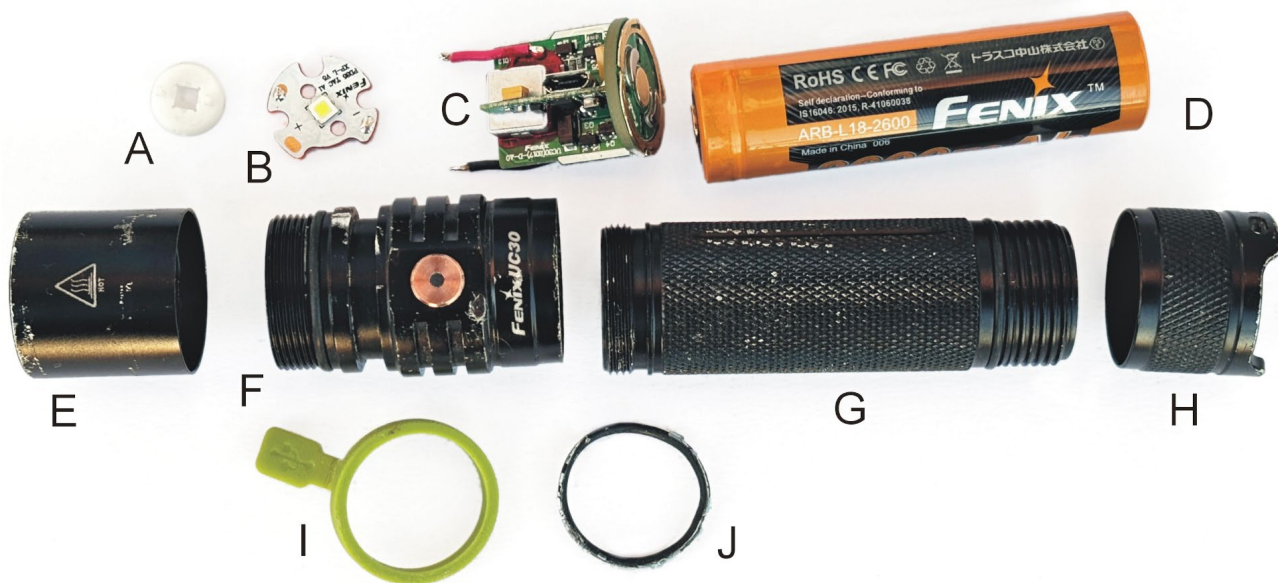
Cały czas miałem jeszcze nadzieję, że urządzenie uda się naprawić, dlatego starałem się niczego nie uszkodzić. Przy pomocy dość nieadekwatnych narzędzi bez problemu zdemontowałem tę część latarki, w której mieści się akumulator (na **fotografii tytułowej** oznaczyłem ją literą G). To właśnie ona trzymała płytkę z elektroniką (C), która teraz poruszała się luźno, kusząc, że pozwoli się łatwo wyjąć. Postukałem delikatnie głowicą latarki w umieszczone na imadle kowadło, a płytkę nieznacznie się wysunęła. Postukałem mocniej, wysunęła się dalej, ale odniosłem wrażenie, że cały czas blokowały ją resztki kleju na gwincie. Postukałem więc na tyle zdecydowanie, że ostatecznie wyszła całkiem. Jednak sterzące smętnie z jej drugiego końca przewody, niestety już urwane, wyraźnie pokazywały, że to właśnie one uniemożliwiały łatwe wysunięcie płytki.

Wynikało z tego, że głowica zapewne rozkręca się też z drugiej strony. Również tę część, tuleję z szybką (E), odkręciłem bez problemu, choć niestety jej ano-

Teraz należało jeszcze na powrót zmontować sprawną latarkę. Do zerwanych przewodów dodałem krótkie przedłużki, które przylutowałem do płytki z diodą świecącą, a pod jej radiator dałem nową pastę termoprzewodzącą. Odnalazłem też oryginalne opakowanie latarki, gdzie znajdowała się dołączona przez producenta zapasowa uszczelka typu O-ring pod nakrętkę akumulatora (H), która zastąpiła mi inną (J), nieco zniszczoną podczas rozkręcania połączenia klejonego. W opakowaniu był też nowy pierścień gumowy z uszczelką gniazda USB (I).

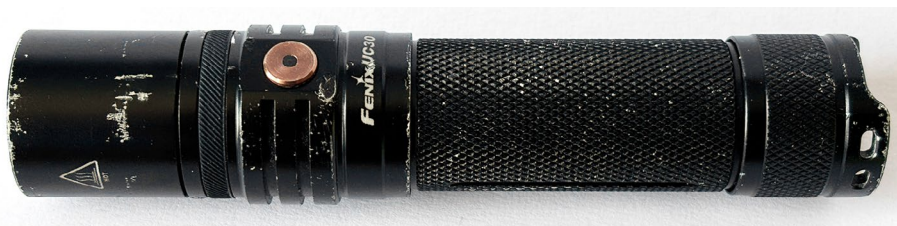
Fotografia 1

Najpierw przedstawię główną bohaterkę tej historii, którą jest latarka Fenix UC30 (**fotografia 1**). Kupiłem ją kilka lat temu w sklepie „Kolba”, będącym oficjalnym dystrybutorem tej marki na Polskę. Była to moja pierwsza latarka LED „z prawdziwego zdarzenia”. Wcześniej używałem co najmniej kilku modeli z diodą LED zamiast żarówki, jednak były to proste konstrukcje zasilane bateriami AA lub AAA. Choć według opisów niektóre z nich miały być „latarkami taktycznymi używanymi przez amerykańską policję”, to ich jasność i moc niestety okazywały się adekwatne do niskiej ceny.

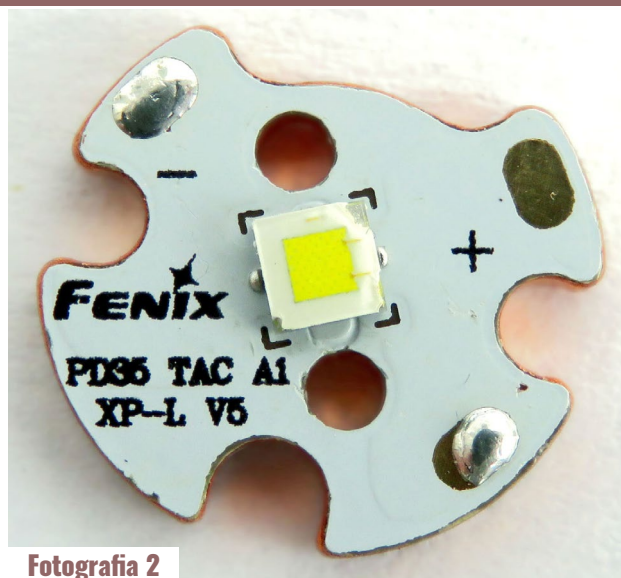
Fotografia 2

dyzowana na czarno powierzchnia straciła w czasie tej operacji nieco swojego uroku. Wewnątrz kryła się widoczna na **fotografii 2** płytka drukowana z miedzianym rdzeniem (B), na której zamontowano diodę LED firmy Cree. Płytkę z diodą do głowicy (F) dociska na nią za pośrednictwem plastikowej nakładki (A).

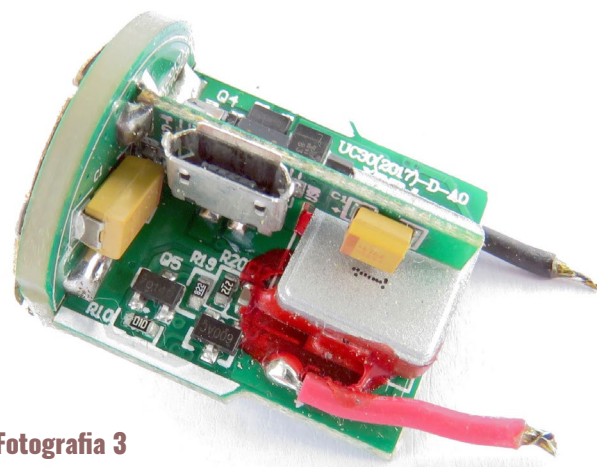
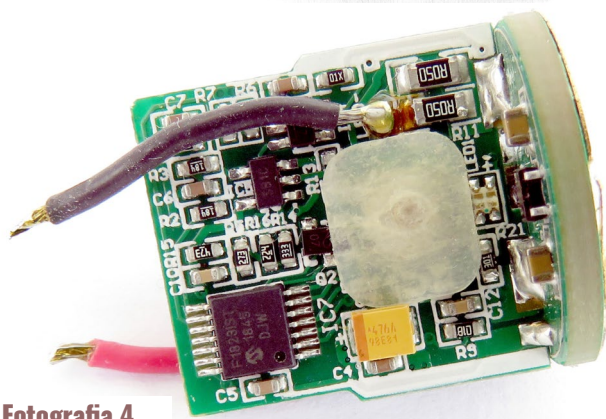
Ponieważ całość, poza urwanymi przewodami, ostatecznie przeżyła demontaż, wymyłem płytkę z elektroniką (właściwie jest to pakiet trzech zlutowanych płytek, widocznych na **fotografiach 3 i 4**) w alkoholu izopropylowym i usiłowałem odnaleźć jakiegokolwiek uszkodzenia.

Nigdzie jednak nie dostrzegłem czegokolwiek, co mogłoby być przyczyną awarii. Co ciekawe, teraz po podłączeniu przewodu USB kontrolka w ogóle nie świeciła, a po naciśnięciu przycisku na stałe zaświecała się na czerwono.

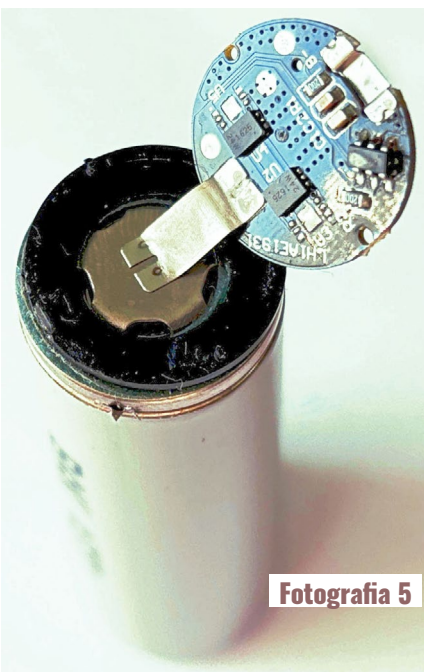
Fotografia 5

Działo się tak zarówno przy podłączonym, jak i przy odłączonym akumulatorze i wyglądało na to, że jego obecność niczego nie zmieniała. Sprawdziłem go więc multimetrem, miał napięcie nieco poniżej 4 V, poprawne dla nierozładowanego akumulatora litowo-jonowego. Jednak nie dawał żadnego prądu! Także próba ładowania go za pomocą zasilacza laboratoryjnego nie przynosiła żadnego skutku.

Przyczyną awarii okazało się uszkodzenie akumulatora (D), a raczej umieszczonej w nim elektroniki odpowiedzialnej za prawidłowe ładowanie i rozładowywanie (patrz **fotografia 5**). Aby to potwierdzić, do celów testowych zdemontowałem odpowiedzialną za to płytkę, a prowizorycznie zlutowane elementy latarki zaczęły działać poprawnie. Jednak używanie akumulatora pozbawionego izolacji zewnętrznej oraz zabezpieczeń elektronicznych wydaje mi się zbędnym ryzykiem, dlatego ostatecznie zastąpiłem go nowym egzemplarzem.
