O DAWNYM WYGLĄDZIE KRZESZOWSKIEJ KALWARII

Marian Gabrowski

Artykuł pierwotnie ukazał się w czasopiśmie „Sudety”, nr 2/179, wrzesień-październik 2022 r.

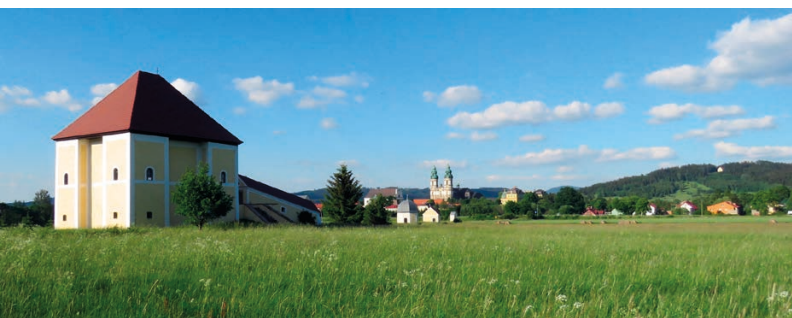
1. Widok centrum Krzeszowa od południowego zachodu. Na pierwszym planie kaplice kalwarii, z których największą jest Dom Piłata. W oddali widoczny klasztor oraz kościoły św. Józefa i Wniebowzięcia NMP; po prawej stronie Góra świętej Anny z kaplicą poświęconą tejże patronce.

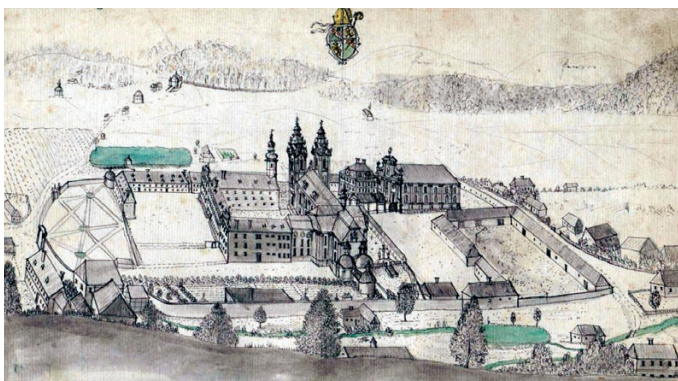
4. Widok na opactwo krzeszowskie od strony wschodniej. Na drugim planie ukazano Dom Piłata z przylegającymi do niego od strony zachodniej Świętymi Schodami. Źródło: rysunek Friedricha Bernharda Wernera z drugiej połowy XVIII wieku, GStA PK Berlin, sygn. XVII. HA, Rep. 135, Nr. 562/2, pag. 351r.

Jednakże na innych XVIII-wiecznych grafikach, których datowanie nie budzi wątpliwości, można dostrzec równie zaskakujący wygląd kaplic kalwarii, zwłaszcza Domu Piłata. Friedrich Bernhard Werner w swoim dziele *Topographia Silesiae* zawarł dwa rysunki przedstawiające klasztor krzeszowski oraz kaplice drogi krzyżowej, w tym Dom Piłata widziany od zachodu (il. 3) oraz wschodu (il. 4). Przy czym tutaj z całą pewnością ukazano już kalwarię po jej przebudowie.

Oczywiście omawiane grafiki nie oddają z fotograficzną dokładnością wyglądu kaplic, jednak na uwagę zasługuje fakt, że ukazane przez Friedricha Bernharda Wernera większe zabudowania kalwarii swym wyglądem są zbliżone do współcześnie istniejących kaplic krzeszowskiej drogi krzyżowej, np. stacji XI (Pałac Heroda, il. 5) czy stacji XVIII (Pierwszy upadek pod krzyżem, il. 6). Także Wieczernik, duża kaplica kalwaryjna zlokalizowana przy drodze do Betlejem, przedstawiony został niemal tak samo, jak wygląda współcześnie; aczkolwiek nie ujrzymy dziś już widocznej tu sygnaturki wieńczącej jego dach. Można więc podejrzewać, że również dach Domu Piłata, mający u Wernera tak zaskakującą formę, ukazano zgodnie z ówczesnym jego wyglądem.

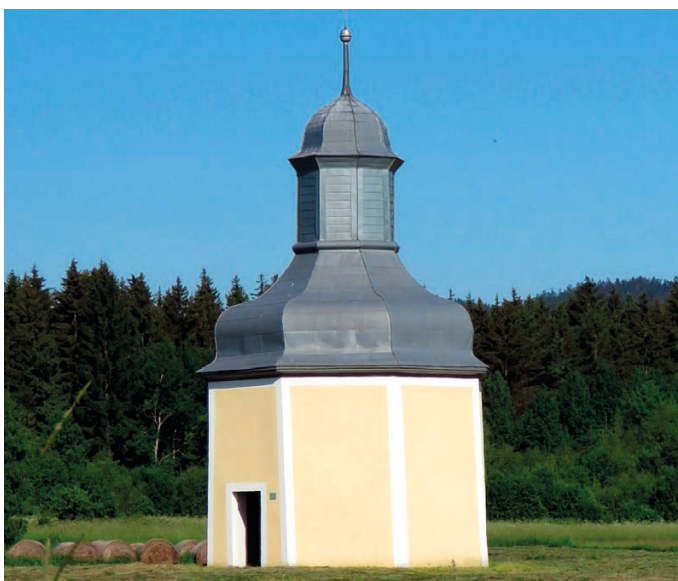
5. Współczesny widok Pałacu Heroda z charakterystycznym, cebulastym kształtem kopuły dachu, identycznym z przedstawionym na grafikach Wernera.

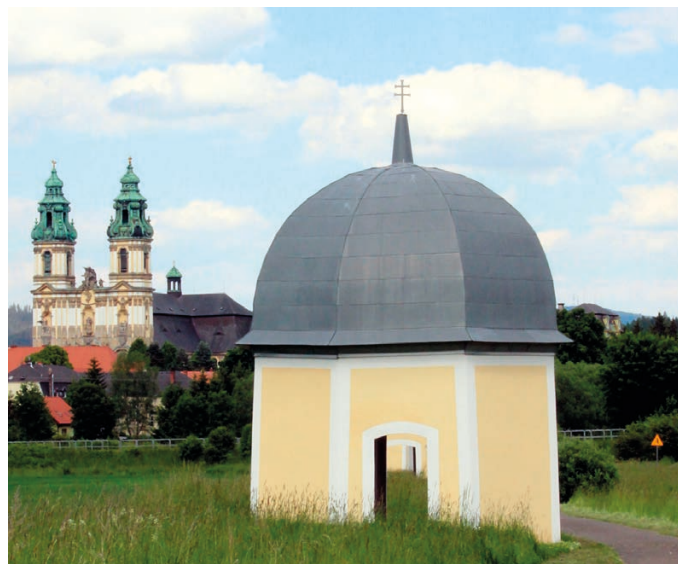
6. Stacja XVIII. Pierwszy upadek pod krzyżem. Tak jak w przypadku Domu Heroda współczesny kształt kopuły dachu jest specyficzny i taki sam jak u Wernera.

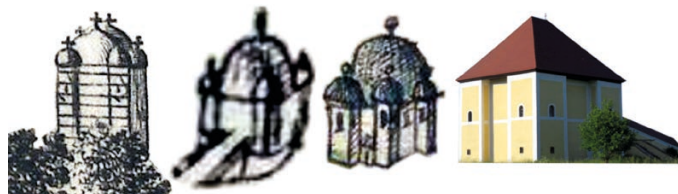
7. Porównanie współczesnego wyglądu Domu Piłata (po prawej) z przedstawieniami ukazanymi przez Balzera (po lewej) i Wernera (po środku). Wydaje się, że sama bryła budynku, mająca postać sześcianu otoczonego czterema wieżami, z oknami w górnej ich części, została zachowana. Jednakże dach przebudowano całkowicie.

Uzasadnione wydaje się więc założenie, że powstałe w 1815 r. pokrycia dachów stacji kalwarii musiały być przede wszystkim tanie i łatwe do wykonania, a jeśli wcześniej dachy miały fantazyjne kształty, to zdecydowano się je uprościć.

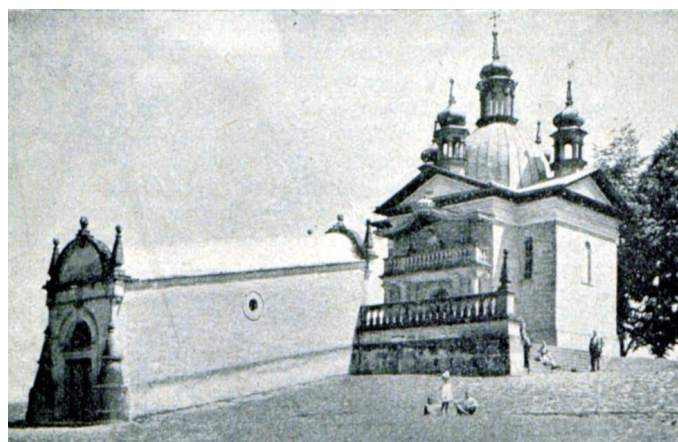
8. Ratusz Piłata i Święte Gradusy z Kalwarii Zbrzydowskiej; tutaj na zdjęciu sprzed 1939 r. Wygląd dachu zbliżony jest do krzeszowskiego Domu Piłata ukazanego przez Wernera.

Taki wnoszący element orientalnej egzotyki kształt dachu kaplicy nie byłby czymś wyjątkowym, gdyż bardzo zbliżony wygląd ma np. Ratusz Piłata w Kalwarii Zbrzydowskiej (il. 8). Warto więc spróbować udzielić odpowiedzi na następujące pytania: co stało się w późniejszych latach z dachem tej kaplicy i dlaczego jego forma została tak drastycznie uproszczona? Choć w 1809 r. opat Ildefons Reuschel dokonał renowacji stacji drogi krzyżowej³, mimo to już w 1815 r. stan wielu kaplic był tak tragiczny, że uzyskano zgodę na ich rozbiórkę. Dopiero zebranie wśród

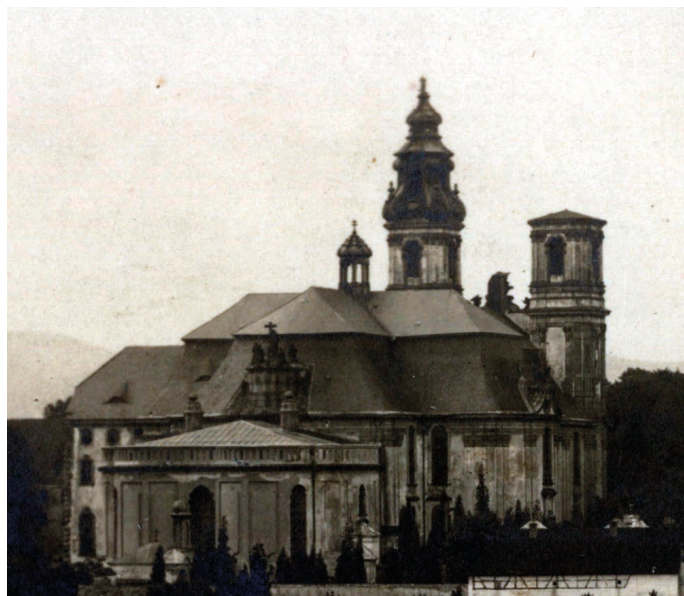
9. Tymczasowe nakrycie północnej wieży krzeszowskiego kościoła. Twórcy tego rozwiązania w pierwszej kolejności patrzyli na to, aby możliwie szybko i w miarę niskim kosztem zabezpieczyć budynek przed zniszczeniem, a walory estetyczne odgrywały tu drugorzędą rolę.

Przeprowadzone w 1815 r. prace ratunkowe miały więc na celu głównie zabezpieczenie obiektów przed dalszym niszczeniem, a ograniczenia finansowe zmuszały do użycia możliwie najtańszych rozwiązań. Przecież przykrywając dach mauzoleum glinianą polepą, nikt nie patrzył na walory estetyczne tego rozwiązania, gdyż w pierwszej kolejności usiłowano uratować wnętrza przed strugami wody. Podobnie postąpiono po pożarze z 1913 r., kiedy to spłonął hełm północnej wieży krzeszowskiego kościoła: zbudowano tymczasowe zabezpieczenie przed deszczem (il. 9).

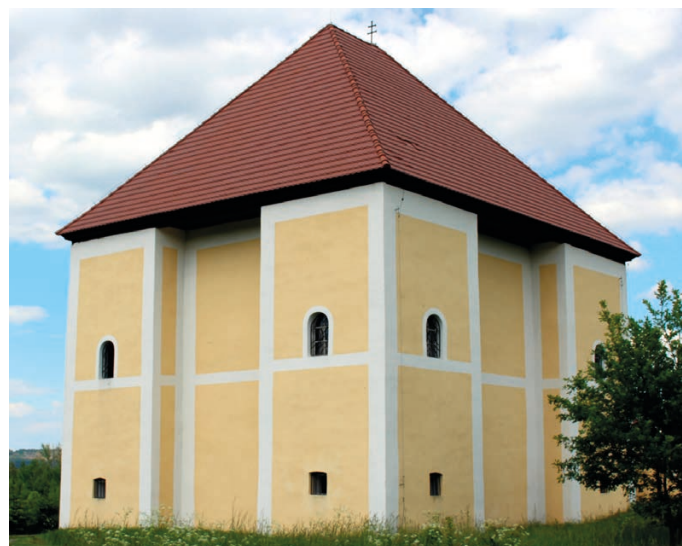
10. Dom Piłata widziany od strony południowego zachodu. Zbliżona do sześcianu bryła budynku w każdym z narożników posiada wzniesioną na planie mniejszego kwadratu wieżę.

Współczesny wygląd Domu Piłata, za sprawą zarysowanych czterech narożnych wież tworzących jego bryłę, może kojarzyć się z jerozolimską twierdzą Antonia. Również rzut przyziemia jest dość specyficzny, gdyż w swojej formie przypomina krzyż jerozolimski⁹, w którym centralny krzyż otoczony jest czterema mniejszymi krzyżami. Jednakże przedstawione w niniejszym artykule grafiki pokazują, że pierwotny wygląd dachu Domu Piłata mógł być zdecydowanie inny, dzięki czemu ówczesna kalwaria o wiele bardziej zasługiwała na miano „Nowej Jerozolimy”. Jeśli powyższe rozważania dotyczące zmiany wyglądu Domu Piłata zgodne są z wydarzeniami z początku XIX w., to zaskakującym jest fakt, że informacja o istnieniu tak egzotycznego dachu tej kaplicy z biegiem wieków została niemalże całkowicie zapomniana i nie sposób dziś natrafić na źródła choćby wspominające o takiej możliwości¹⁰.
