# Rzeźby z czerwonego piaskowca na fasadzie bazyliki w Krzeszowie

Marian Gabrowski

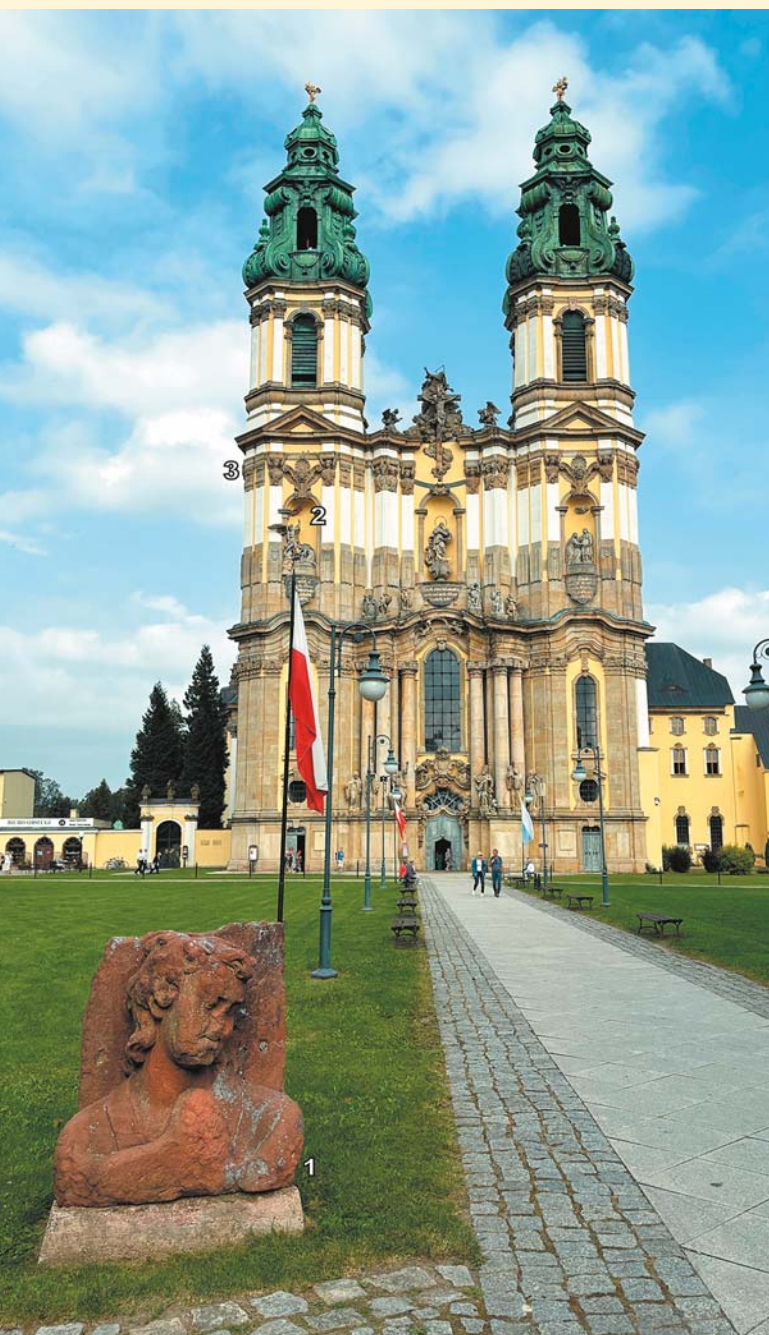
Fasada krzeszowskiego kościoła pw. Wniebowzięcia Najświętszej Maryi Panny. Oznaczenia liczbowe: 1. Ustawiona przed kościołem rzeźba cherubina z czerwonego piaskowca. 2. Scena Zwiastowania, w której dziś znajduje się jedyna zachowana na fasadzie rzeźba z czerwonego piaskowca. 3. Pas cherubinów, gdzie pierwotnie zamontowana była rzeźba stojąca dziś przed bazyliką

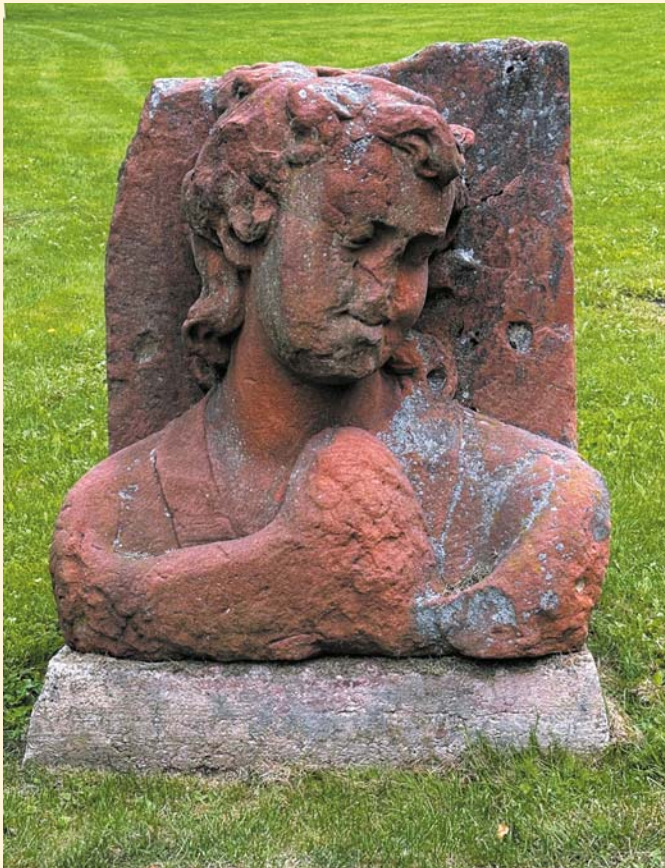
Piaskowcowa rzeźba cherubina stojąca na placu przed kościołami

Prace te prowadzono w latach 1978–1986, a ostatnim ich kierownikiem był Waldemar Rutkowski. Miałem okazję poznać go kiedyś osobiście i to właśnie od niego dowiedziałem się, w jakich okolicznościach przed kościół powrócił interesujący mnie cherubin. Otóż okazało się, że przynajmniej niektóre zwietrzałe i zdemontowane z kościoła oryginały rzeźb nie zostały przez Niemców gdzie wyrzucone, lecz zakopano je w ogrodzie klasztornym. Kiedy o ich istnieniu dowiedzieli się przebywający w Krzeszowie specjaliści od renowacji kamienia, postanowili jedną z nich poddać fachowej konserwacji. W ten sposób ocalono wykopany z ogrodu fragment cherubina. Autorem programu i realizatorem prac był konserwator Jarosław Czerkawski. Odrastaurowany kamienny detal ustawiono na betonowej stopie, zaprojektowanej przez Waldemara Rutkowskiego<sup>22</sup>.

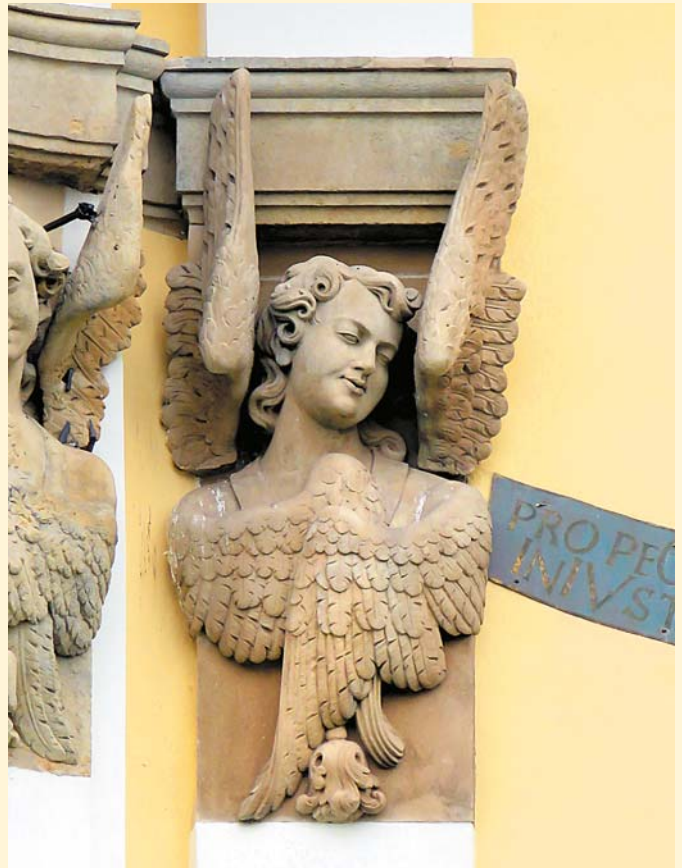
Wyrzeźbiona w żółtym piaskowcu kopia cherubina na elewacji kościoła

Wróćmy jednak do rzeźby cherubina, od której zacząłem tę historię. Przedstawiony opis remontu z lat 1938–1944 pozwala zrozumieć, z jakiego powodu na elewacji znajduje się kopia tej rzeźby. Jednak moim zdaniem o wiele ciekawsza jest próba ustalenia, w jakich okolicznościach usunięty niegdyś oryginał na powrót pojawił się przed kościołem.

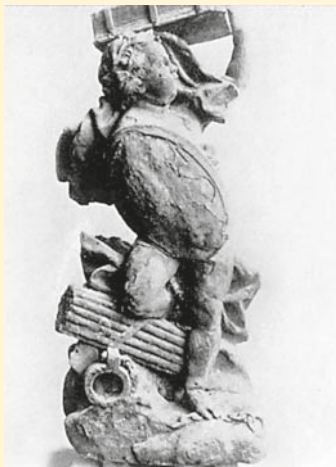
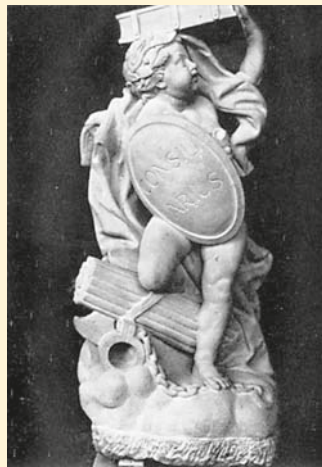
Zdjęta z fasady kościoła rzeźba geniusza Consiliarius (po lewej) oraz jej kopia (po prawej). Źródło zdjęcia: A. Rose, dz. cyt., s. 64/65

waniu najbardziej uszkodzonych rzeźb. Największe zniszczenia dotknęły strefy maryjnej, gdzie musiano wymienić niektóre cherubiny oraz prawie wszystkie rzeźby w niszach, a także figury geniuszów *Consiliarius*, *Fortis* i *Pater Futuri Seaculi*. Pozostałe posągi jedynie piaskowano<sup>15</sup>.

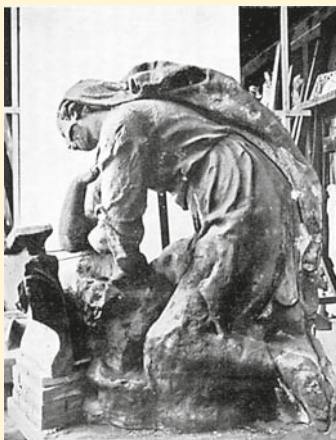
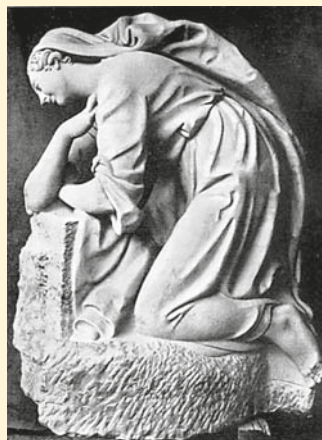
Oryginalna rzeźba Maryi ze sceny Zwiastowania (po lewej) oraz jej kopia (po prawej). Źródło zdjęcia: G. Grundmann, dz. cyt., s. 48/49

których nie można było już uratować. W tym celu znacznie większe anioły, niektóre putta, a przede wszystkim cztery ogromne figury grupy Zwiastowania i Nawiedzenia zdemontowano i przewieziono do Bolesławca. Tam oryginały zostały załatane lub uzupełnione masą, a następnie przeniesione punkt po punkcie na nowe kamienie i w ten sposób wyrzeźbiono wierne kopie figur<sup>12</sup>. Piaskowca używano z kamieniołomów w Rakowicach Wielkich pod Lwówkiem Śląskim<sup>13</sup>.

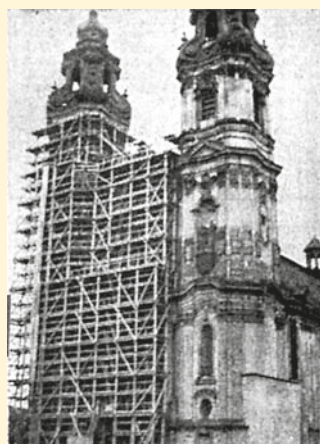
Wygląd rusztowań na elewacji kościoła w 1939 roku. Zdjęcie: „Landeshuter Beobachter” z 26 kwietnia 1939 roku

Postanowiono wówczas, że należy przystąpić do renowacji fasady. Czas tychże prac pierwotnie szacowano na trzy lata<sup>10</sup>. Późną jesienią 1938 roku krzeszowska firma budowlana Rösnera rozpoczęła stawianie rusztowań mierzących prawie 50 metrów, sięgających aż do wież. Dopiero teraz możliwe było zbadanie każdego kawałka piaskowca i każdej z kolosalnych figur w celu dokonania oceny zakresu uszkodzeń spowodowanych warunkami atmosferycznymi oraz oszacowania kosztów renowacji. Okazało się, że niektóre z rzeźb były tak zwietrzałe, że najlepiej byłoby je zastąpić kopiami.

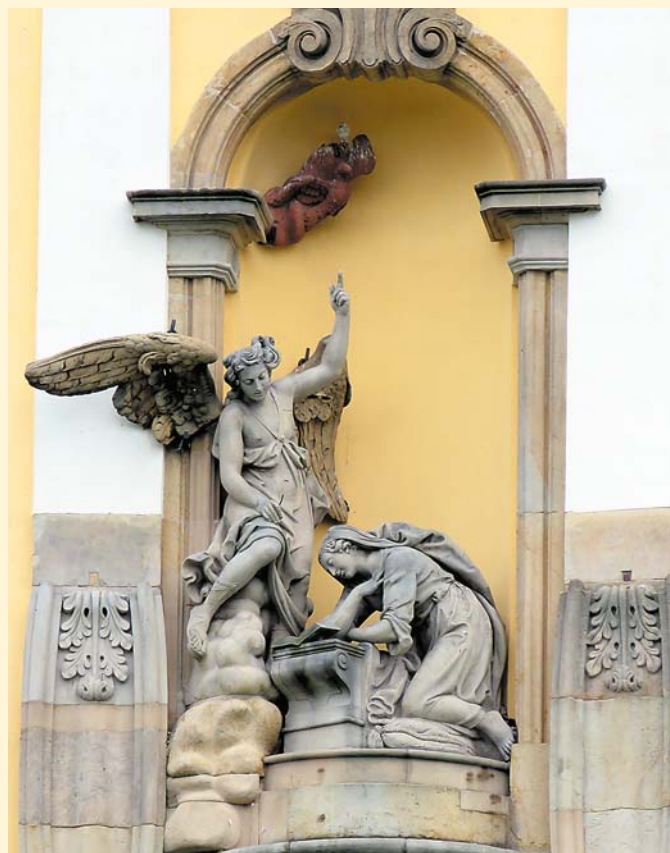
Scena Zwiastowania. Zwraca uwagę kolorystyka oryginalnych skrzydeł archanioła Gabriela, odbiegająca nieco od wykonanych w czasie renowacji kopii rzeźb

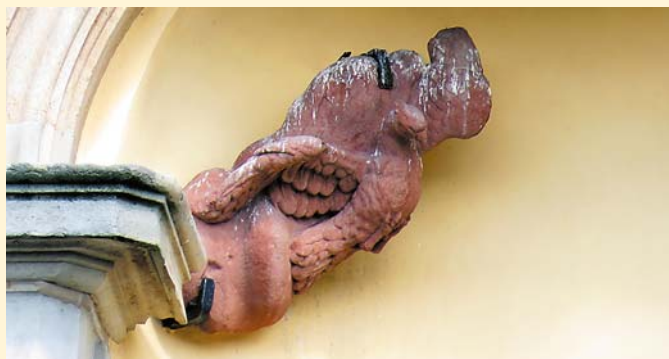
Gołębica – Duch Święty ze sceny Zwiastowania, jedyna zachowana na fasadzie kościoła rzeźba z czerwonego piaskowca

Ciekawostką jest również to, że choć w trakcie przeprowadzonej przed końcem wojny renowacji niemal wszystkie rzeźby z czerwonego piaskowca zastąpiono kopiami, to jedna z nich zachowała się na fasadzie kościoła do dziś. Jest to Duch Święty ze sceny Zwiastowania, na którego ręką wskazuje archanioł Gabriel.

Być może spowodowane było to faktem, że ta niewielka rzeźba znajduje się pod sklepieniem niszy, która chroni ją przed deszczem, co mogło w znacznym stopniu przyczynić się do spowolnienia erozji kamienia.
